NP NEWS

NP Topics

夏期のモルタル施工には**要注意!!**

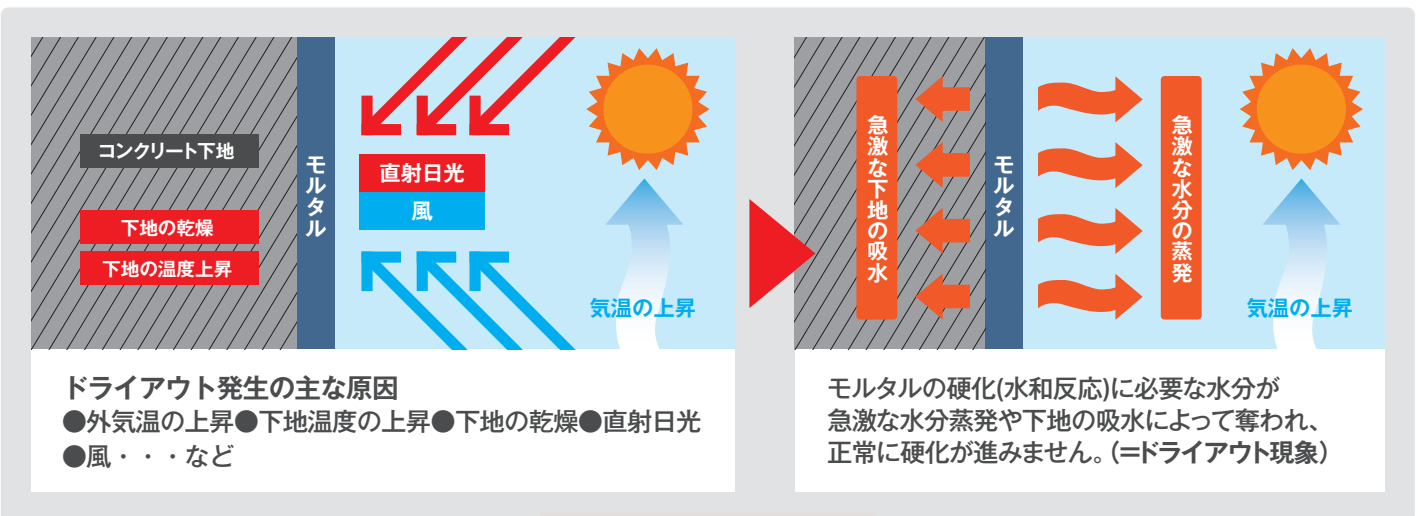
気温の上昇に伴い、**ドライアウト**によるモルタルの硬化不良・強度不足の危険性が高まります。

強度がでない!!

重大なトラブルに直結

硬化不良・強度不足

ひび割れ・浮き

ひび割れが入った!!

ドライアウト対策

[下地の吸水が大きい場合]

- 1. 吸水調整材 (NPシーラック) の塗布**
水分が急激に下地に吸われるのを防止します。下地の吸水性を均一にする役目も担います。
- 2. 樹脂 (NPシーラック) の混入量厳守**
適正量混入しないと、ドライアウトの危険性は高まります。

[気温が高い、直射日光が当たる場合]

- 1. 散水養生**
未反応分のセメントの水和反応が促され強度が回復します。翌日以降の早い時期に行くと効果的です。
- 2. シート養生**
通風や日射を避け湿潤状態を確保できます。降雨を防ぐ観点からも大事な措置です。

[部分補修等で塗り厚が薄くなる場合]

- 1. 散水養生**
未反応分のセメントの水和反応が促され強度が回復します。翌日以降の早い時期に行くと効果的です。
- 2. 次工程前に下地の硬化状況を確認する**
ドライバーや釘などで引掻き、硬さの程度をチェックしてから次工程に進んでください。

「ドライアウト=不具合に直結」を良く認識し、目違い処理などでの極薄塗り施工を回避することも一案です。
