NP Topics

ドライアウトに**要注意!**

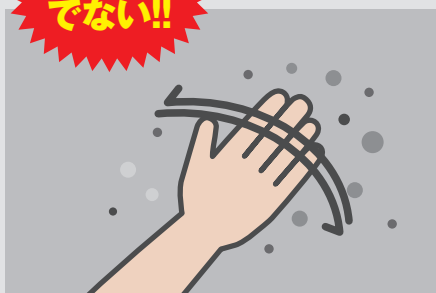
強度がでない!!

重大なトラブルに直結
硬化不良・強度不足
ひび割れ・浮き

【下地の吸水が大きい場合】

1. 吸水調整材 (NPシーラック) の塗布
水分が急激に下地に吸われるのを防止します。下地の吸水性を均一にする役目も担います。
2. 樹脂 (NPシーラック) の混入量厳守
適正量混入しないと、ドライアウトの危険性は高まります。

【気温が高い、直射日光が当たる場合】

1. 散水養生
未反応分のセメントの水和反応が促され強度が回復します。翌日以降の早い時期に行くと効果的です。
2. シート養生
通風や日射を避け湿潤状態を確保できます。降雨を防ぐ観点からも大事な措置です。

【部分補修等で塗り厚が薄くなる場合】

1. 散水養生
未反応分のセメントの水和反応が促され強度が回復します。翌日以降の早い時期に行くと効果的です。
2. 次工程前に下地の硬化状況を確認する
ドライバーや釘などで引掻き、硬さの程度をチェックしてから次工程に進んでください。

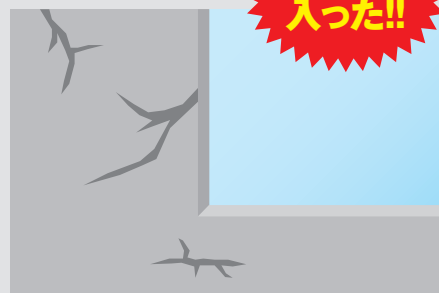
ひび割れが入った!!
