NP Topics

ドライアウトに**要注意!**

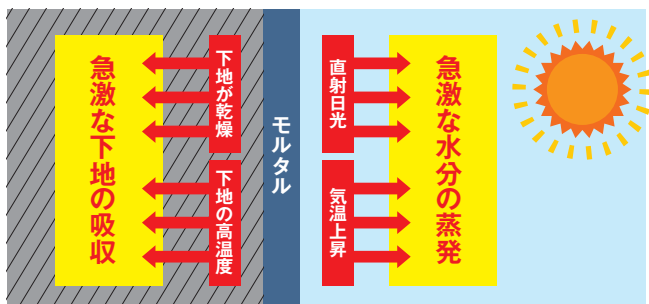
夏期

発生する主な原因

- 外気温の上昇 ●下地温度の上昇
- 下地の乾燥 ●直射日光 ●風…など

夏期は、高温や直射日光の影響により、モルタルの過度な水分蒸発を生じ、ドライアウトしてしまうことが多くあります。急激な下地の吸水によっても水和反応に必要な水分を失ってしまい、ドライアウトの原因になります。

【気温が高い、直射日光が当たる場合】

1. 散水養生
未反応分のセメントの水和反応が促され強度が回復します。翌日以降の早い時期に行くと効果的です。
2. シート養生
通風や日射を避け湿潤状態を確保できます。降雨を防ぐ観点からも大事な措置です。

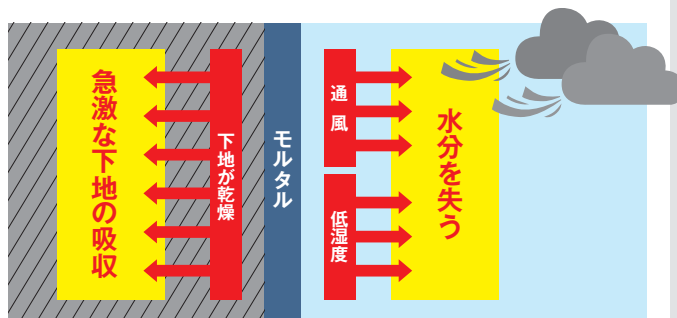
冬期

発生する主な原因

- 下地の吸水が大きい ●気温が低い
- 通風(北風) ●低湿度(空気の乾燥)

冬期は、気温が低いため、モルタルに強度が出るまで時間がかかります。その不安定な状態にあるモルタルが、硬化過程で通風や低湿度の影響を受けると、水和反応に必要な水分を失ってしまい、ドライアウトの原因になります。

【下地の吸水が大きい場合】

1. 吸水調整材 (NPシーラック) の塗布
水分が急激に下地に吸われるのを防止します。下地の吸水性を均一にする役目も担います。
2. 樹脂 (NPシーラック) の混入量厳守
適正量混入しないと、ドライアウトの危険性は高まります。
